GOVERNO DO ESTADO DE MINAS GERAIS  
Secretaria de Estado de Transportes e Obras Públicas  
Subsecretaria de Regulação de Transportes  
Superintendência de Infraestrutura de Transportes

A **CGP – Consultoria, Gerenciamento e Planejamento Ltda.** através do contrato firmado com a **Secretaria de Estado de Transportes e Obras Públicas – SETOP** vem apresentar o Relatório de Levantamento, Diagnóstico e Avaliação da Malha Rodoviária Pavimentada Integrante da 23ª CRG – Governador Valadares e da 40ª CRG – Coronel Fabriciano do Departamento de Estradas de Rodagem do Estado de Minas Gerais.

O presente volume contém os textos e planilhas que relatam o Levantamento, Diagnóstico e Avaliação da Malha Rodoviária Pavimentada Integrante da 23ª CRG – Governador Valadares do Departamento de Estradas de Rodagem do Estado de Minas Gerais.

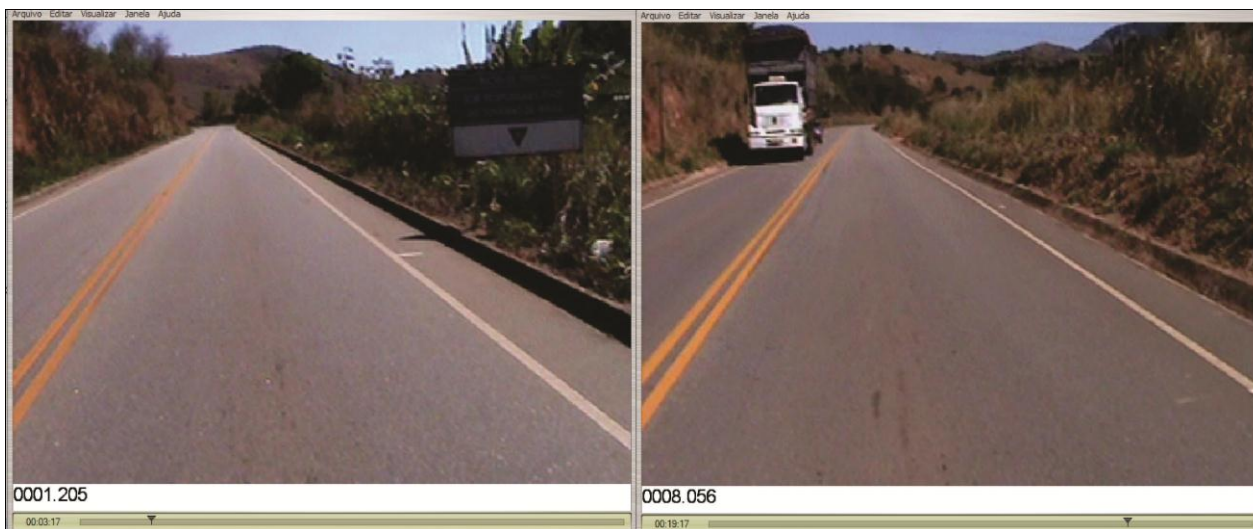
**259BMG0194** – Entrº Br 116 (B) (P/Coroaci) – Pontal

Pavimento em CBUQ. Trecho em bom estado de conservação. Há uma placa de início de trecho sob a responsabilidade do Governo de Minas posicionada a 1200m do entroncamento com a BR 116. Existem algumas trincas localizadas.

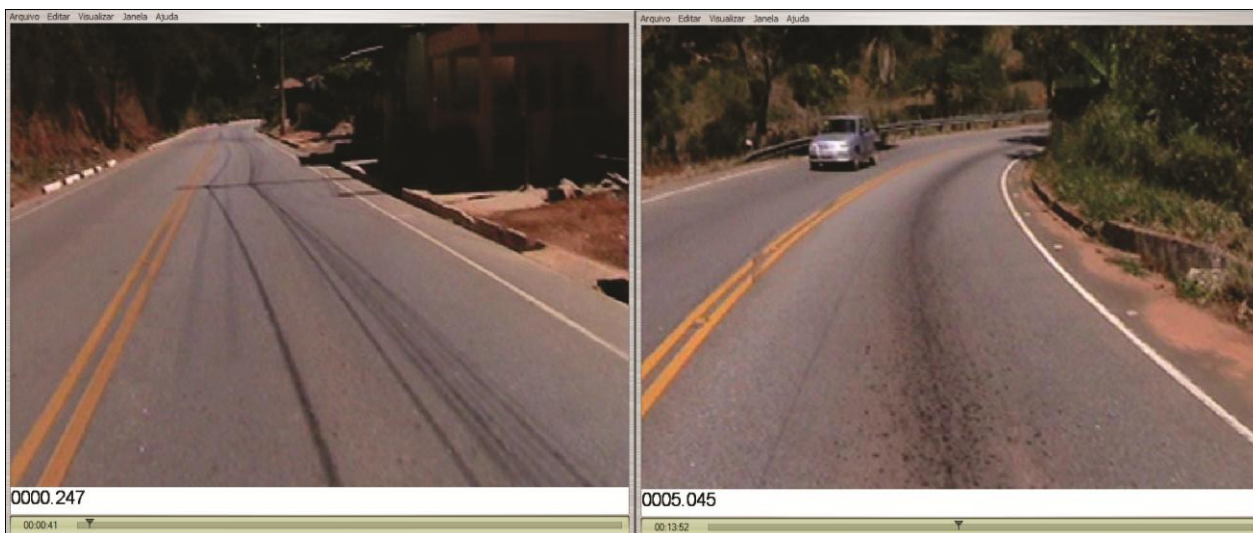
**259BMG0198** – Pontal – Rio Suaçuí Pequeno

Pavimento em CBUQ. Trecho em bom estado de conservação com algumas trincas e afundamentos de bordo localizados.

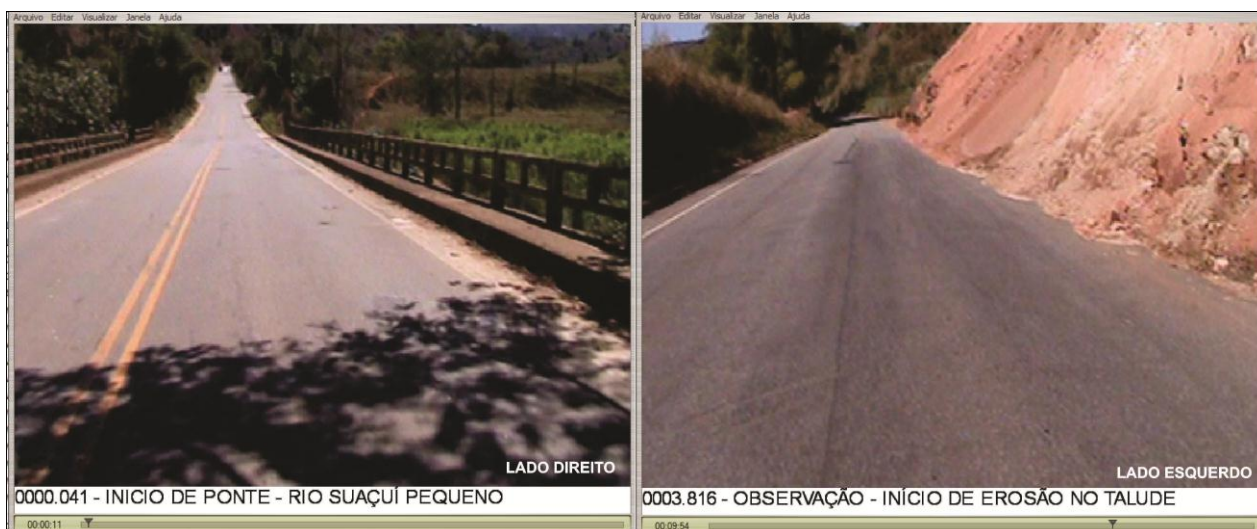
**259BMG0202 – Rio Suaçuí Pequeno – Santo Antônio do Porto**

Pavimento em CBUQ. Trecho em bom estado de conservação. Há um grande deslizamento de talude de corte no km 1,424 a partir do início do trecho no rio Suaçuí Pequeno. Existem algumas trincas e afundamentos de bordo localizados.

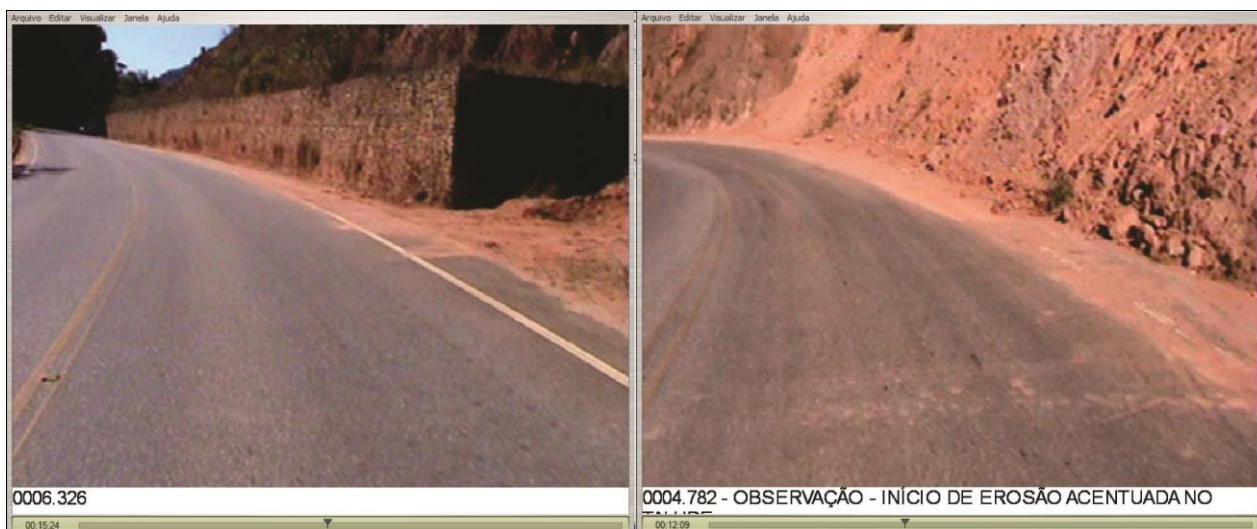
**259BMG0206 – Santo Antônio do Porto – Entrº MG 314 (Divisa 23ª / 02ª CRG)**

Pavimento em CBUQ. Trecho em bom estado de conservação. Há um grande deslizamento de talude de corte e de aterro no km 6,593 a partir do início do trecho em Santo Antônio do Porto. Existem algumas trincas e afundamentos de bordo localizados.

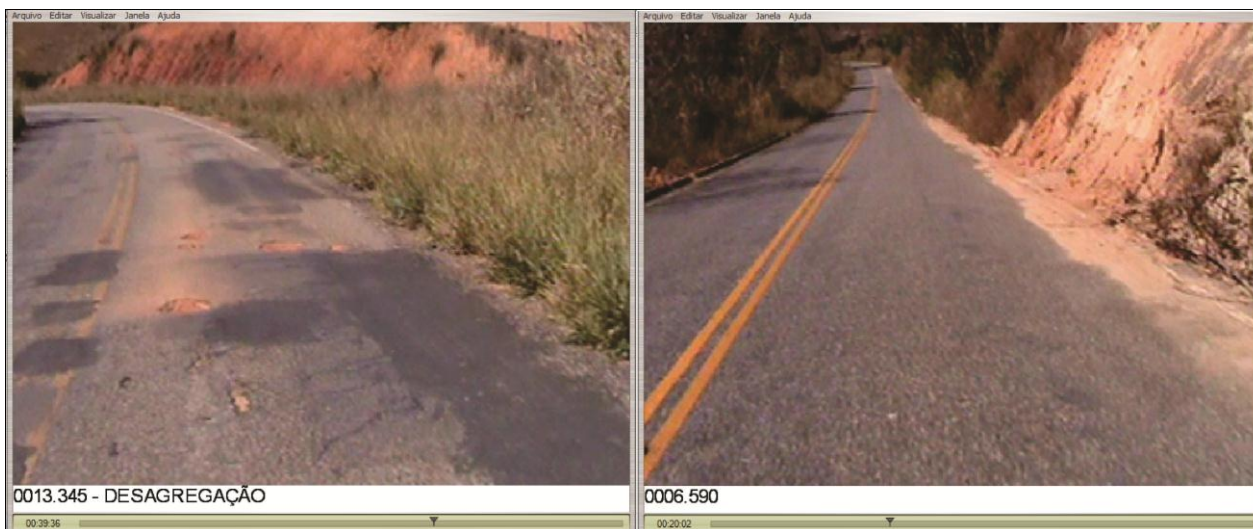
**311EMG0200** – Entrº BR 116 (Campanário) – Pescador

Pavimento em TSD. Trecho em péssimo estado de conservação com muita desagregação, desgaste, afundamentos de bordo e muitos remendos. Greide muito colado com poucos dispositivos de drenagem superficial. A sinalização horizontal e vertical apresenta-se ineficiente. Existem no trecho deslizamentos de taludes de cortes e de aterros.

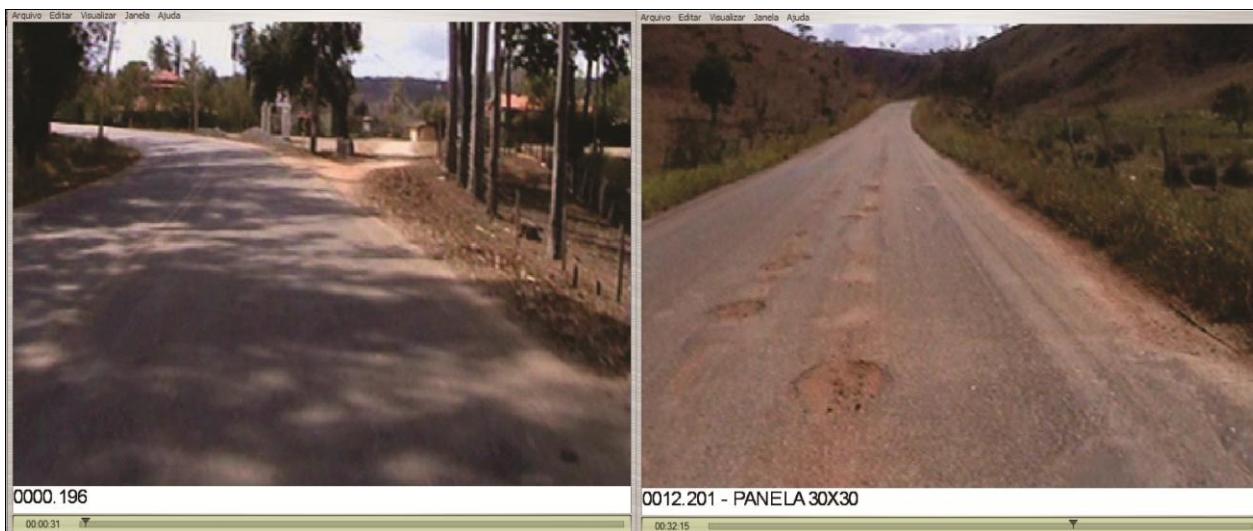
**311EMG0220** – Entrº BR 116 (Campanário) – Pescador

Pavimento em TSD. Trecho em razoável estado de conservação apresentando desagregação do revestimento e muitas panelas em segmentos localizados.

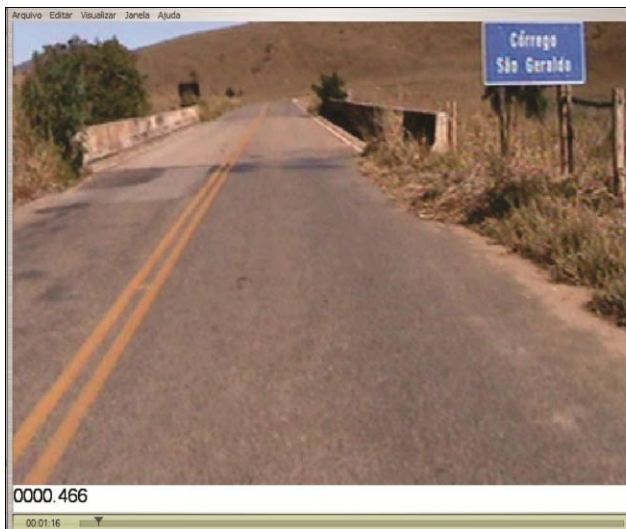
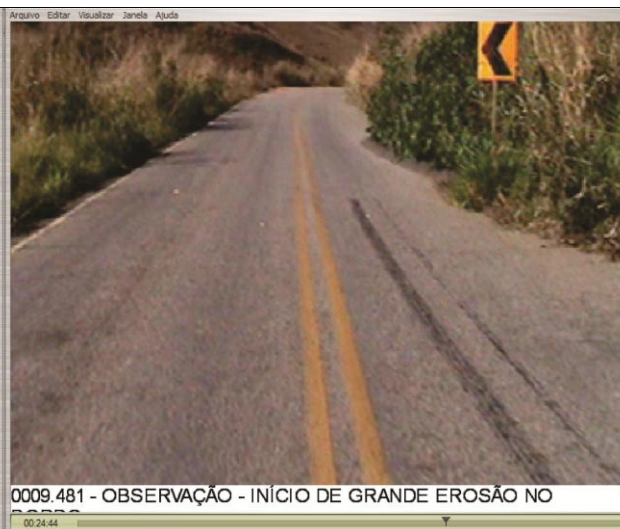
**311EMG0240** – Entr<sup>a</sup> BR 116 (Campanário) – Pescador

Pavimento em TSD. Trecho em razoável estado de conservação apresentando desagregação do revestimento, algumas panelas em segmentos localizados e deslizamento de taludes de aterro.

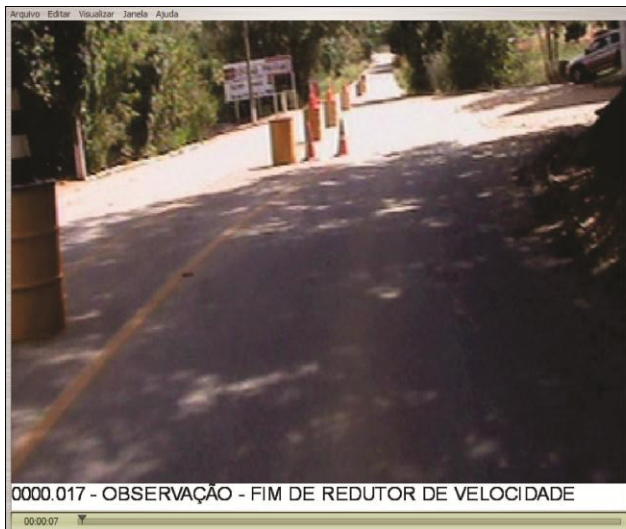
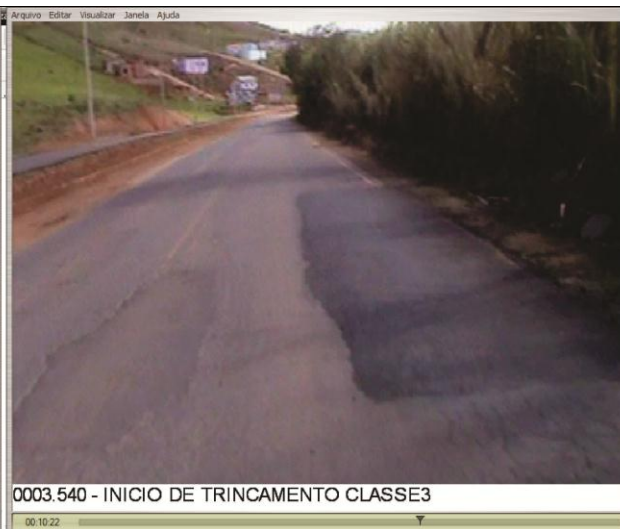
**381CMG0094** – Divisa ES/MG – Mantena

Pavimento em CBUQ. Trecho em razoável estado de conservação apresentando trincas tipo 2 e 3 em segmentos localizados. Trecho de 774m em perímetro totalmente urbanizado.

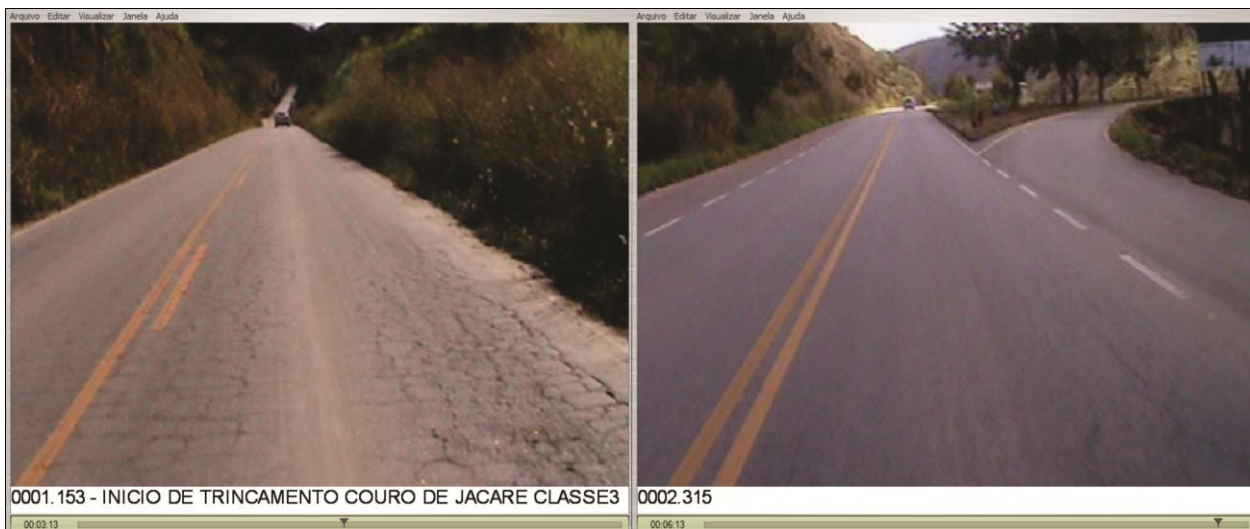
**381CMG0103** – Mantena – Entrº MG 311 p/Barra do Ariranha  
Pavimento em CBUQ. Trecho em bom estado de conservação apresentando trincas tipo 2 e 3 em segmentos localizados.

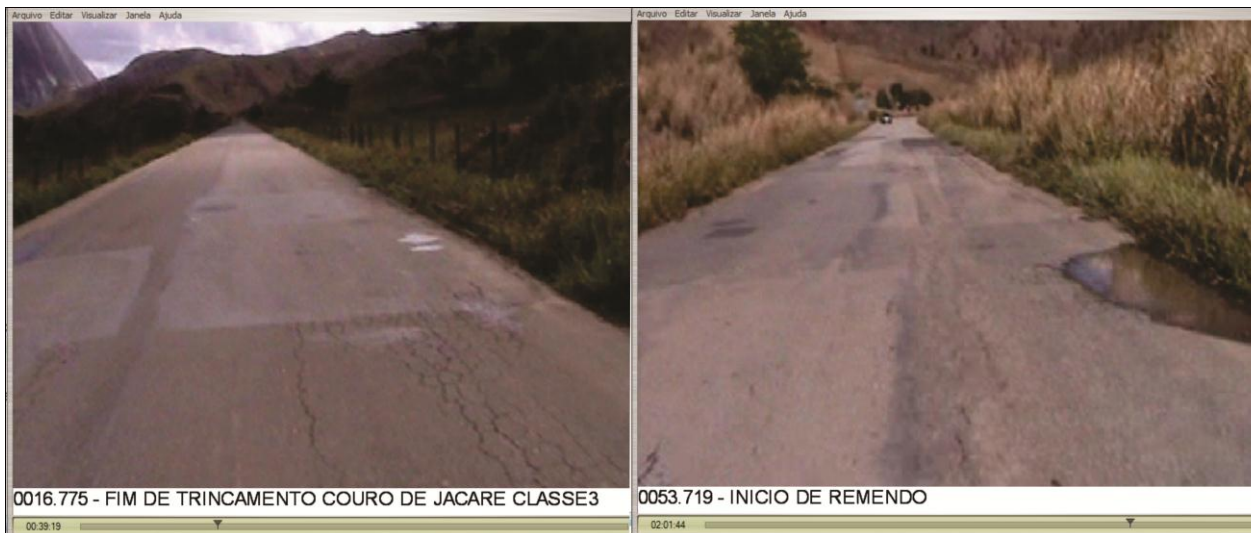
**381BMG0110** – Entrº MG 311 p/Barra do Ariranha – Entrº MG 417 (Divino das Laranjeiras)  
Pavimento em CBUQ. Trecho em bom a razoável estado de conservação. A descrição deste trecho refere-se ao levantamento executado a partir do entroncamento da MG 417, sentido divisa MG/ES e apresenta as seguintes interferências:

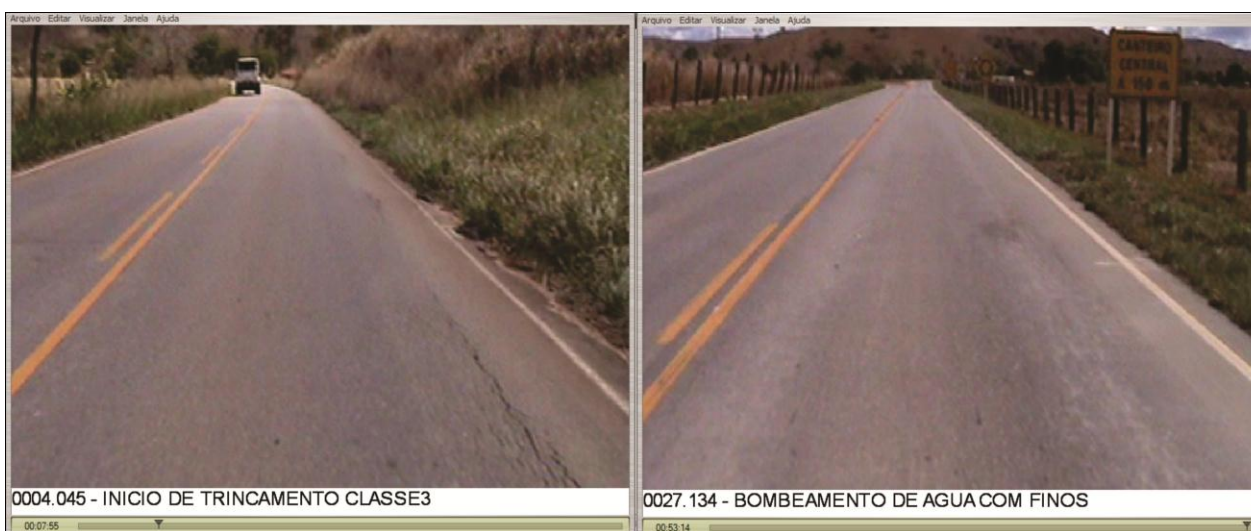
**381BMG0130** – Entr. MG 417 (Linópolis) – São Vitor

Pavimento em CBUQ. Vários locais apresentando trincas longitudinais em forma de cunha expressando provável deslizamento do talude de aterro. Trecho de bom a razoável estado de conservação, apresentando ainda alguns remendos e afundamentos de bordo. Trecho recentemente recapeado.

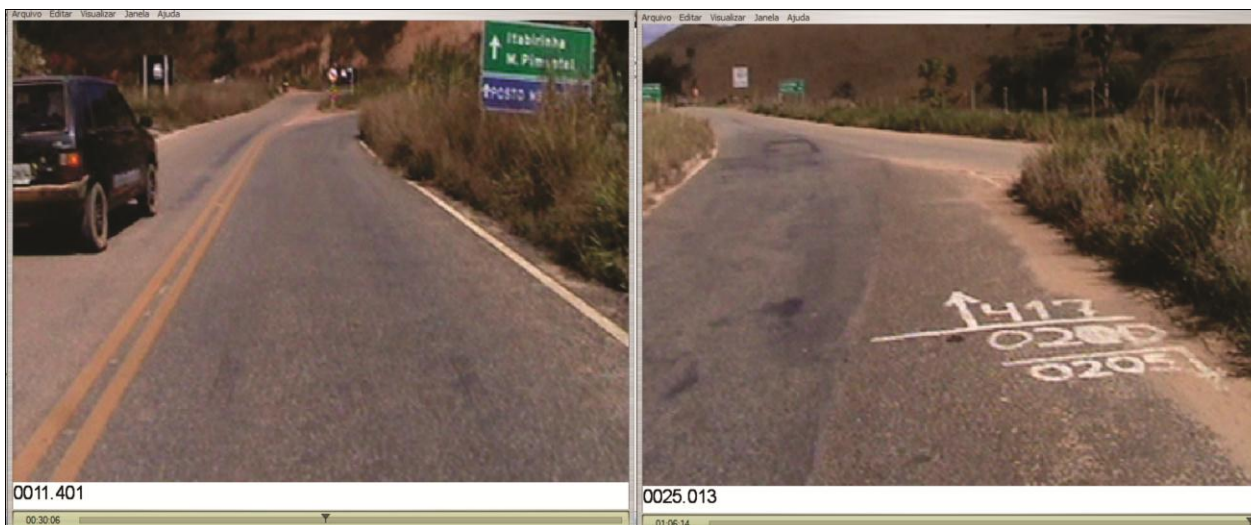
**417EMG0205** – Nova Belém – Entrª MG 311 (Itabirinha)

Pavimento em TSD. O final da descida da serra apresenta-se com várias placas e remendos expressando falta de drenagem profunda. Alguns segmentos apresentam desagregação do revestimento aparentemente por falhas na execução. Trecho em bom estado de conservação.

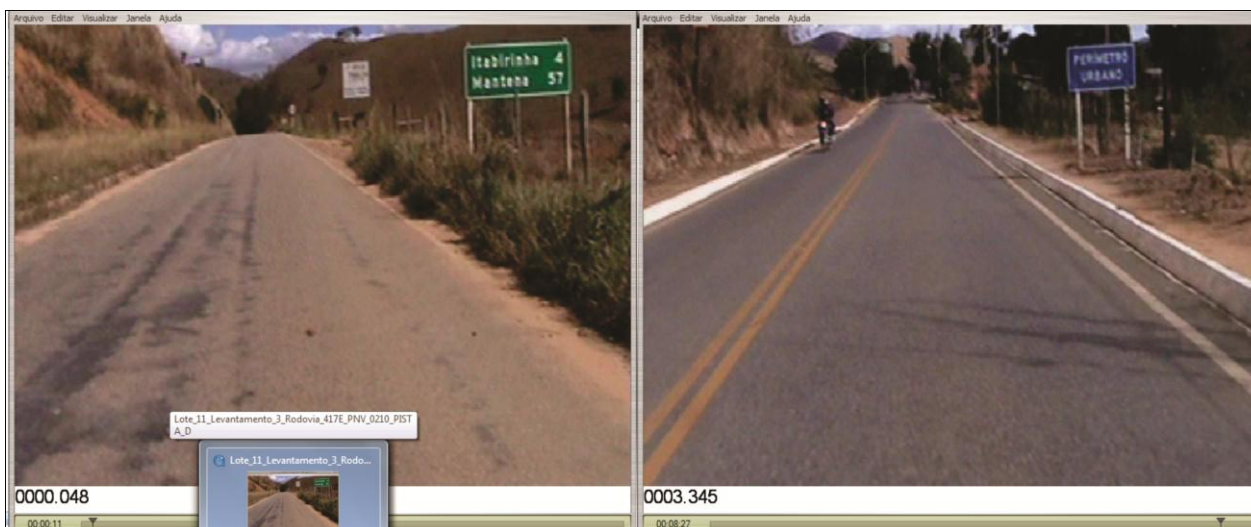
**417EMG0210** – Entrª MG 311 (Itabirinha) – Itabirinha

Pavimento em TSD apresentando alguns locais com remendos. Trecho em bom estado de conservação.

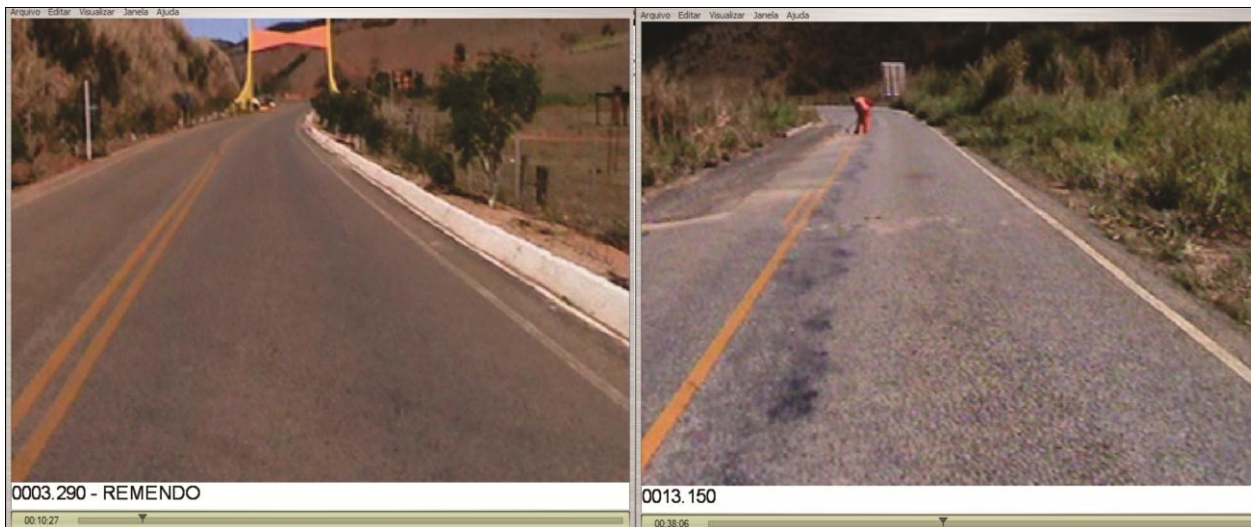
**417EMG0220 – Itabirinha – Mendes Pimentel**

Pavimento em TSD apresentando alguns locais com remendos e desagregação do revestimento. Trecho em bom estado de conservação.

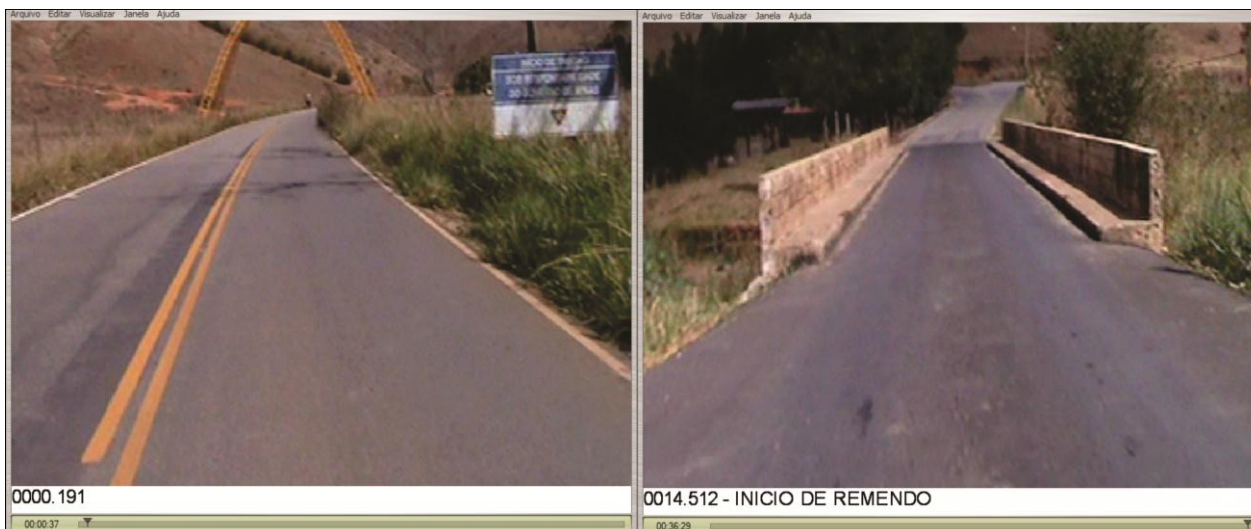
**417EMG0260 – Mendes Pimentel – Entrº BR 381**

Pavimento em CBUQ. Placa de trecho sob responsabilidade do Governo de Minas a 200m do entroncamento com a BR 381. Revestimento em bom estado de conservação. Erosão na cabeça da ponte na chegada á BR 381 (passagem para um só veículo). Alguns locais encontram-se com remendos. Na serra alguns deslizamentos do talude de aterro provocaram afundamentos do bordo.

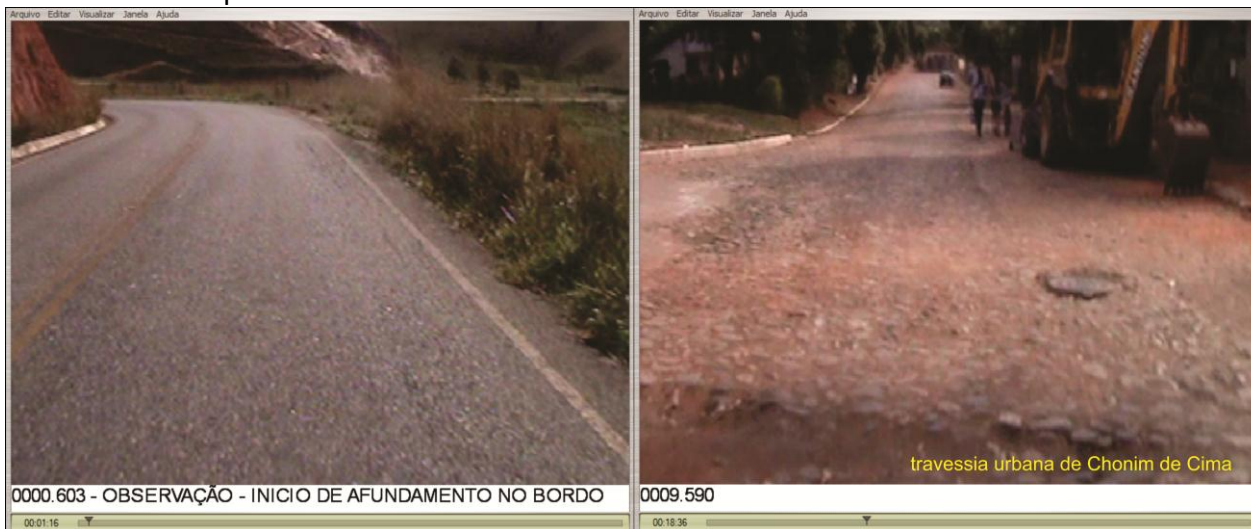
**451BMG0070** – Entrº BR 116 – Marilac

Revestimento em TSD. Rodovia bastante sinuosa, não tendo manutenção pela regional. Placa ainda como MGT 451. Revestimento em bom estado de conservação. A travessia de Chonim de Cima é bastante precária.

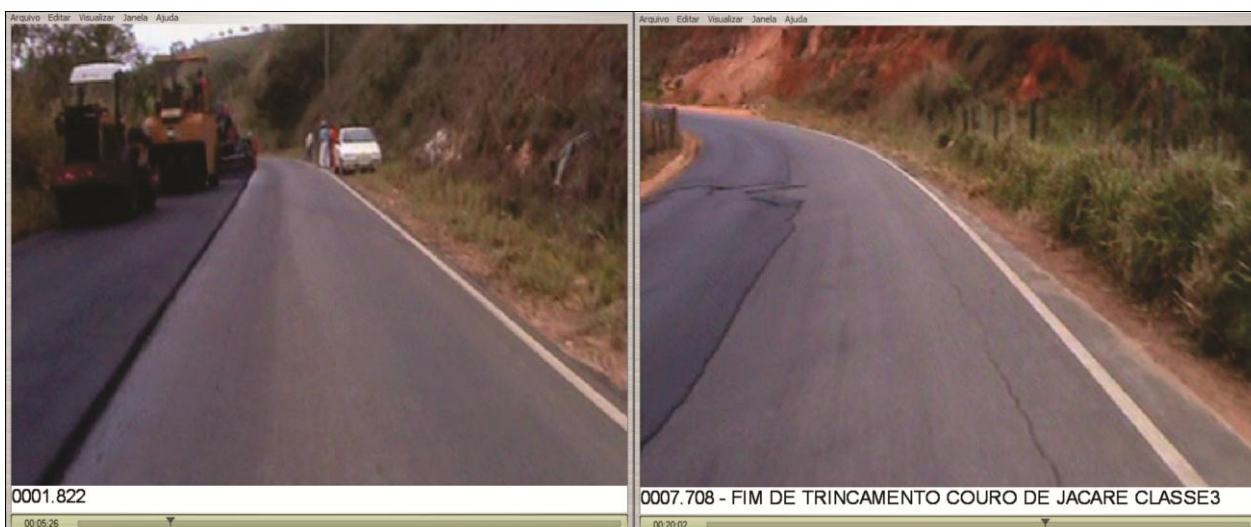
**458BMG0035** – Tarumirim – Entrº BR 116

Revestimento em TSD. Placa de término do trecho sob a responsabilidade do Governo de Minas a 960m do entroncamento com a BR 116. Revestimento em bom estado de conservação. Travessia de Taruaçu em razoável estado de conservação.

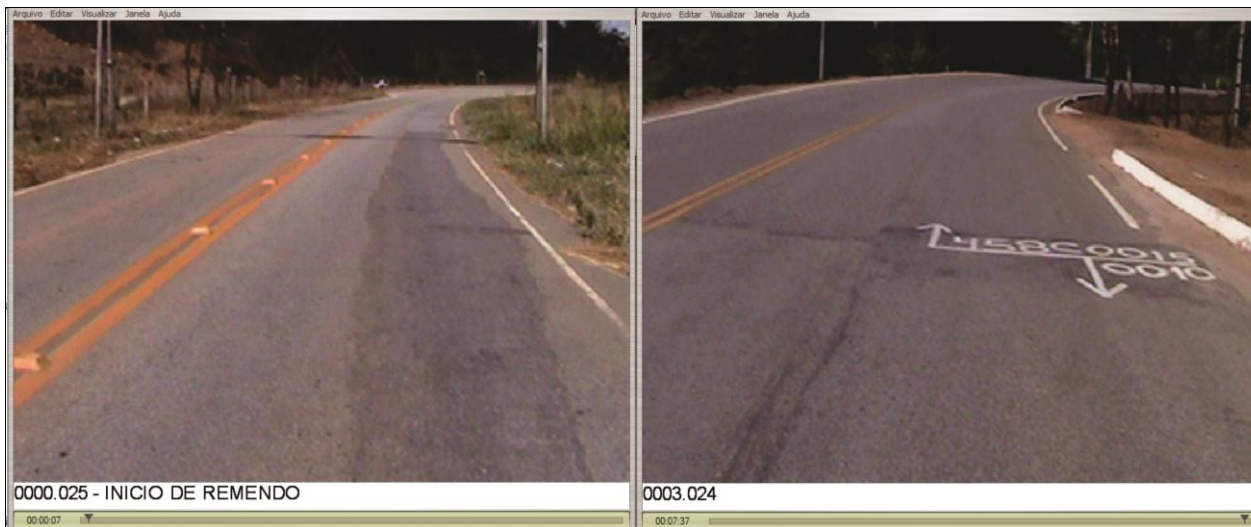
**458CMG0010** – Entrº BR 116 – Conselheiro Pena  
Revestimento em CBUQ em bom estado de conservação.

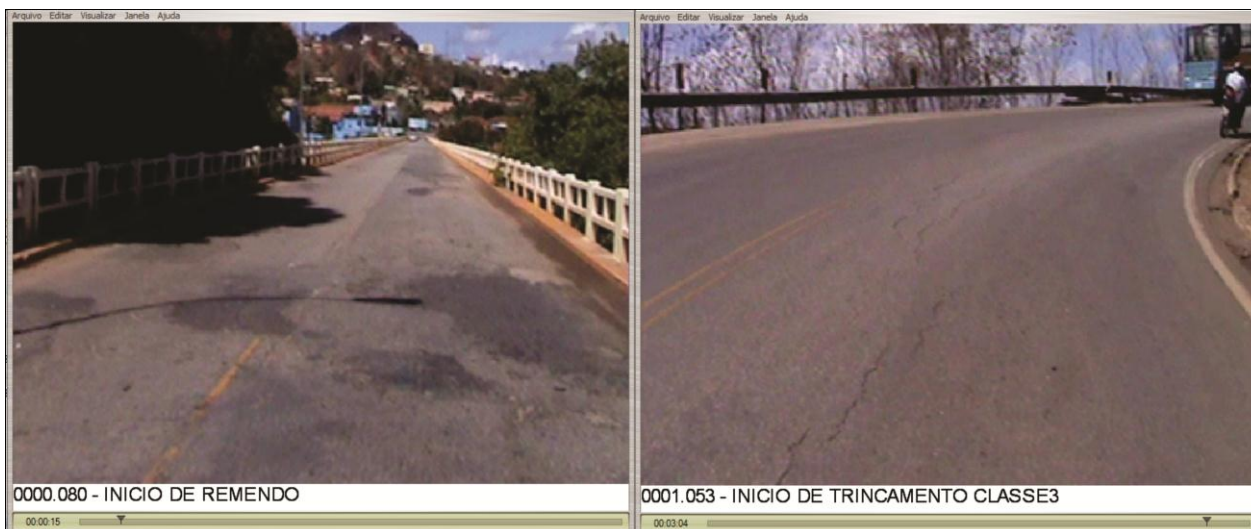
**458CMG0015** – Conselheiro Pena – Conselheiro Pena  
Revestimento em CBUQ em bom estado de conservação. Manutenção feita pela 23ª CRG até viaduto sobre estrada de ferro Vitória a Minas.

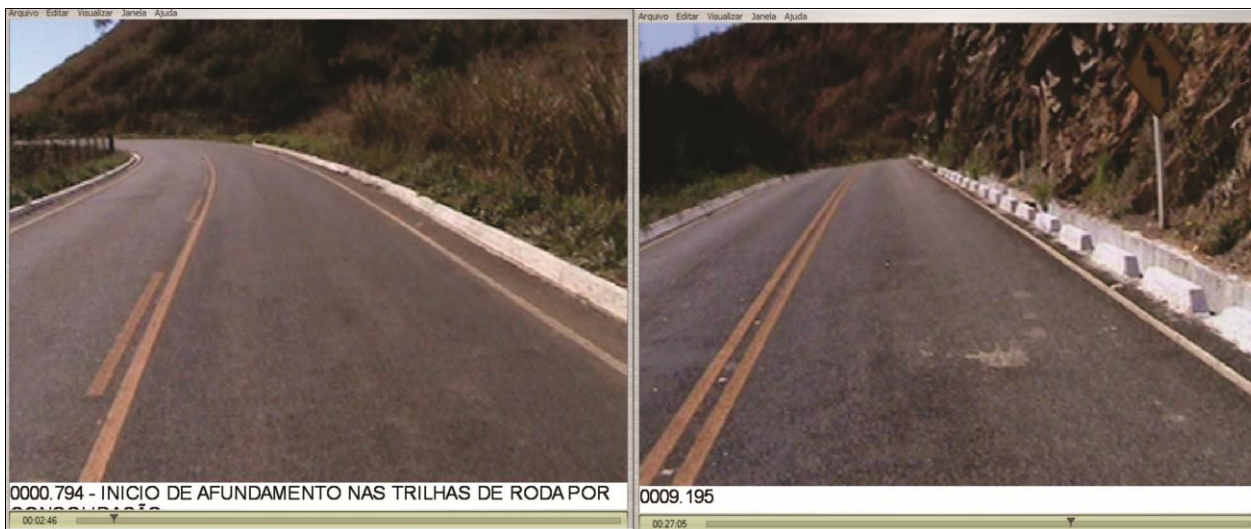
**744LMG0045** – Entr<sup>a</sup> p/ São José da Safira – Nacip Raydan  
Revestimento em TSD em bom estado de conservação.

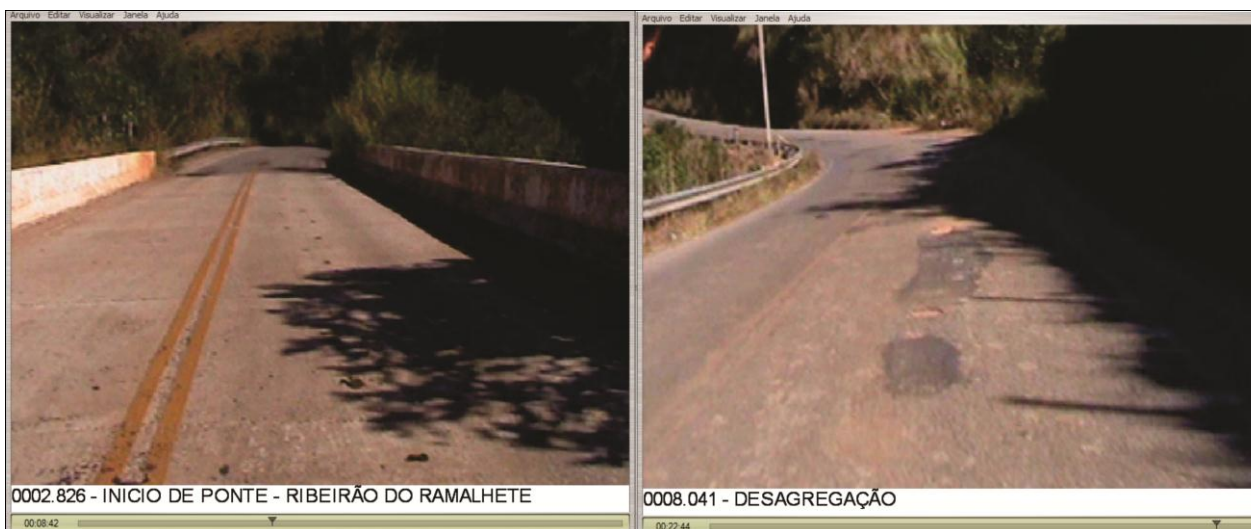
**744LMG0070** – Nacip Raydan – Virgolândia (divisa 23<sup>a</sup>/02<sup>a</sup> CRG)  
Revestimento em TSD em bom estado de conservação.

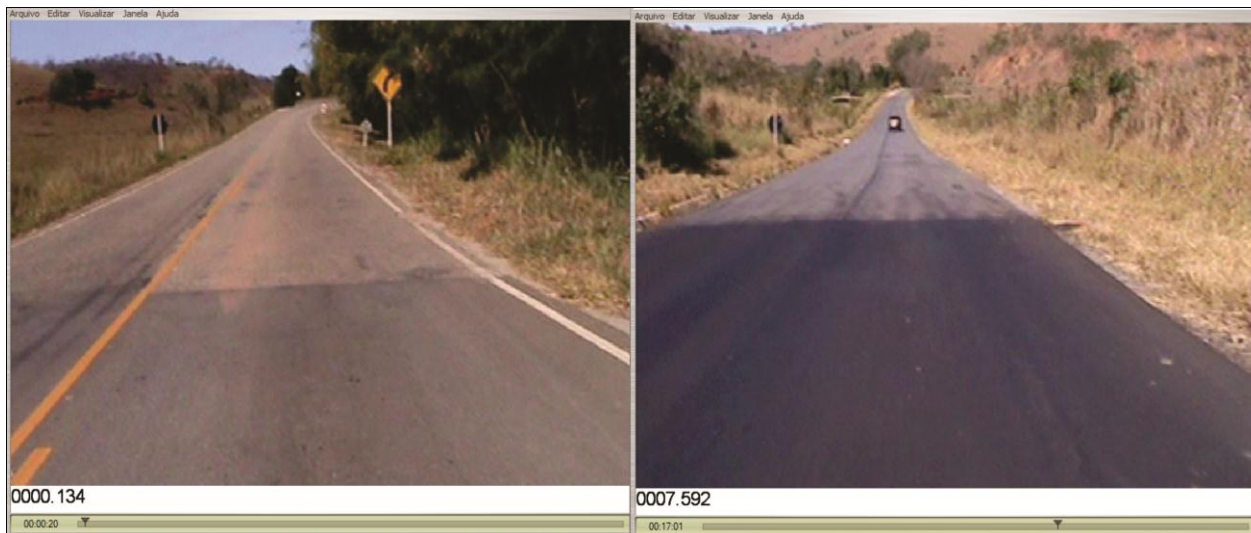
**766LMG0020** – Entrª BR 116 – São Geraldo do Tumiritinga

Revestimento em TSD. Trecho novo, apresentado muitos segmentos recapeados devido à desagregação precoce do revestimento. Razoável estado de conservação.

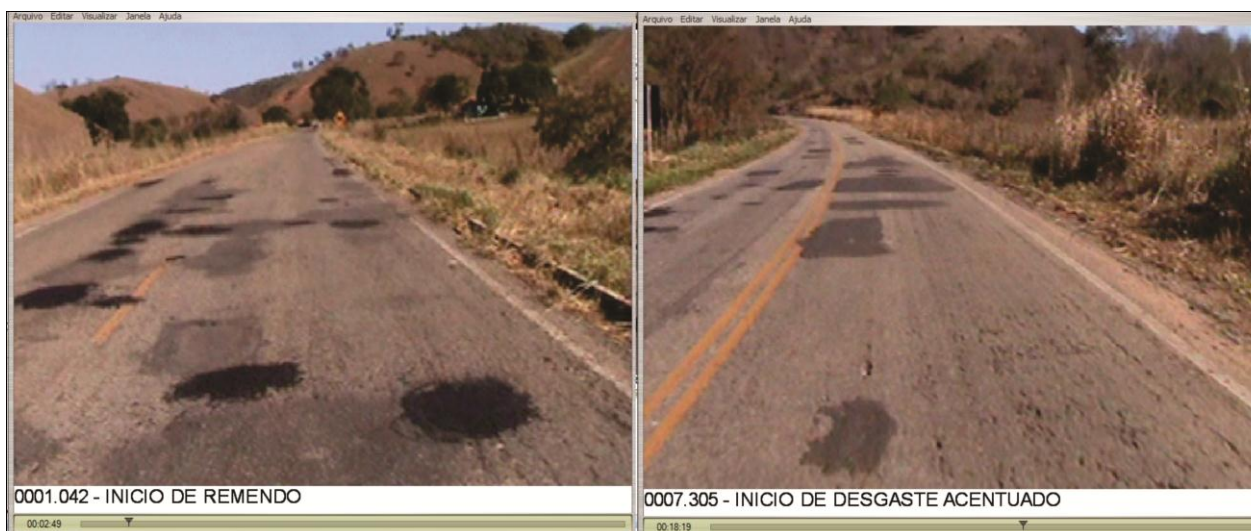
**766LMG0040** – São Geraldo do Tumiritinga – Capitão Andrade

Pavimento em TSD. Trecho novo, apresentando muitos segmentos recapeados devido à desagregação precoce do revestimento além de muitas placas e remendos. O estado de conservação deste trecho é de razoável a mau.

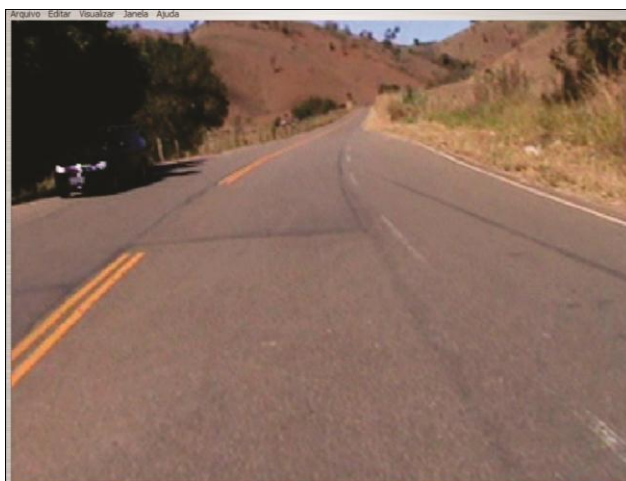
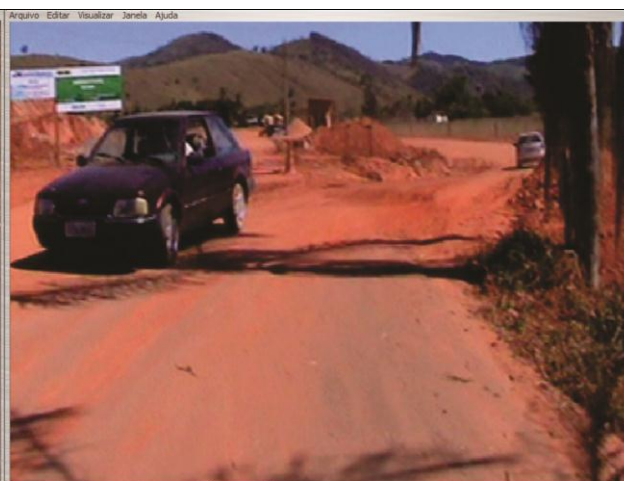
**766LMG0050 – Capitão Andrade – Itanhomi**

Pavimento em CBUQ. Trecho em bom estado de conservação, necessitando de recomposição de drenagem superficial em pontos localizados e um deslizamento de corte alto com cerca de 300m.

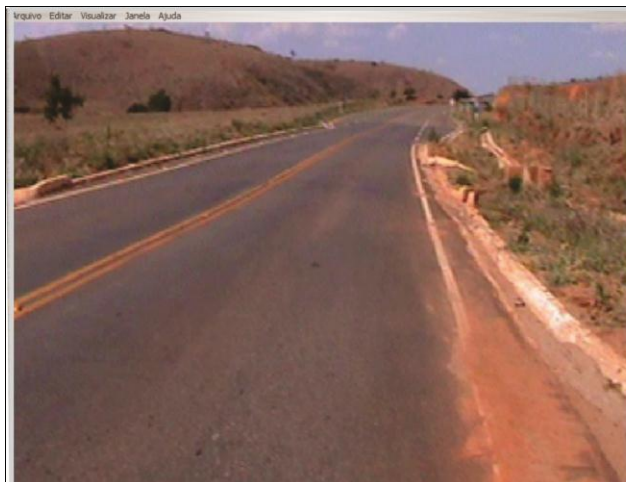
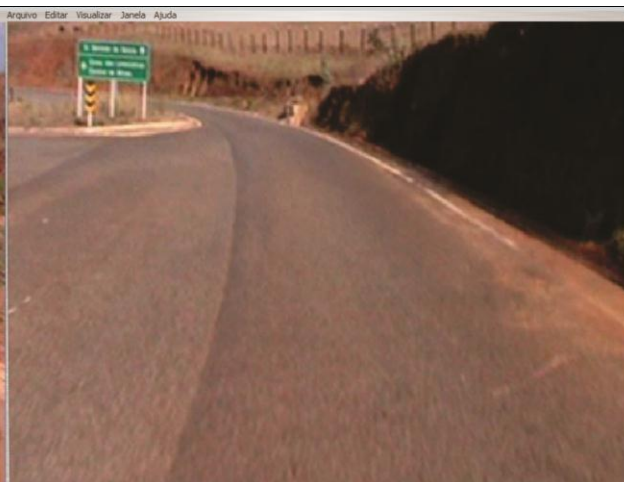
**773LMG0040 – Entrª BR 259 – São Geraldo do Baixo**

Pavimento em TSD. Trecho novo com revestimento em bom estado de conservação.

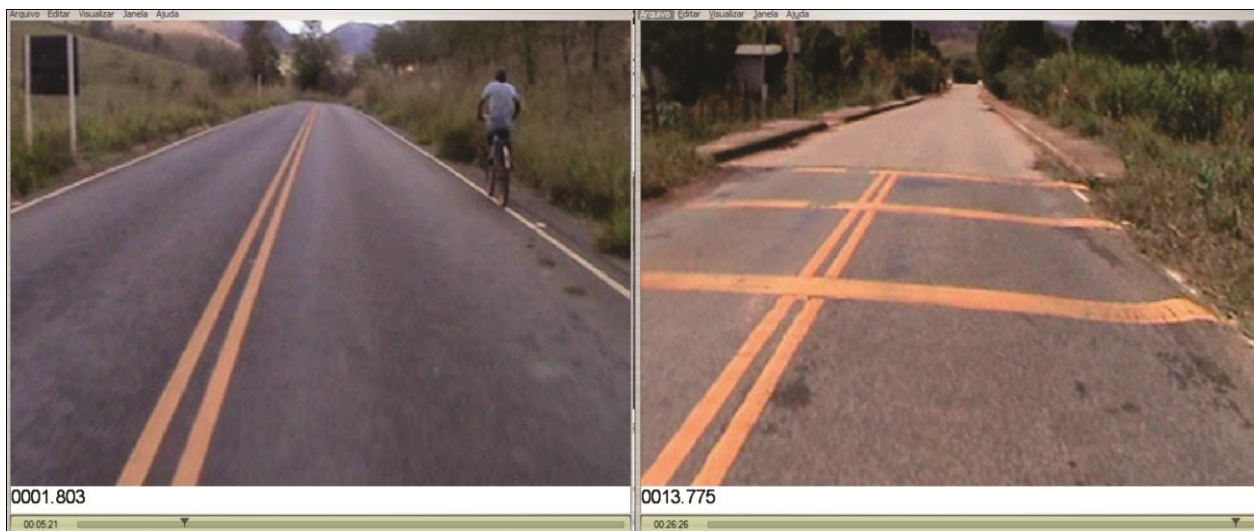
**774LMG0020** – Aldeia – Goiabeira

Pavimento em TSD apresentando afundamentos localizados e uma panela de grandes proporções na saída de Aldeia. Revestimento em bom estado de conservação.

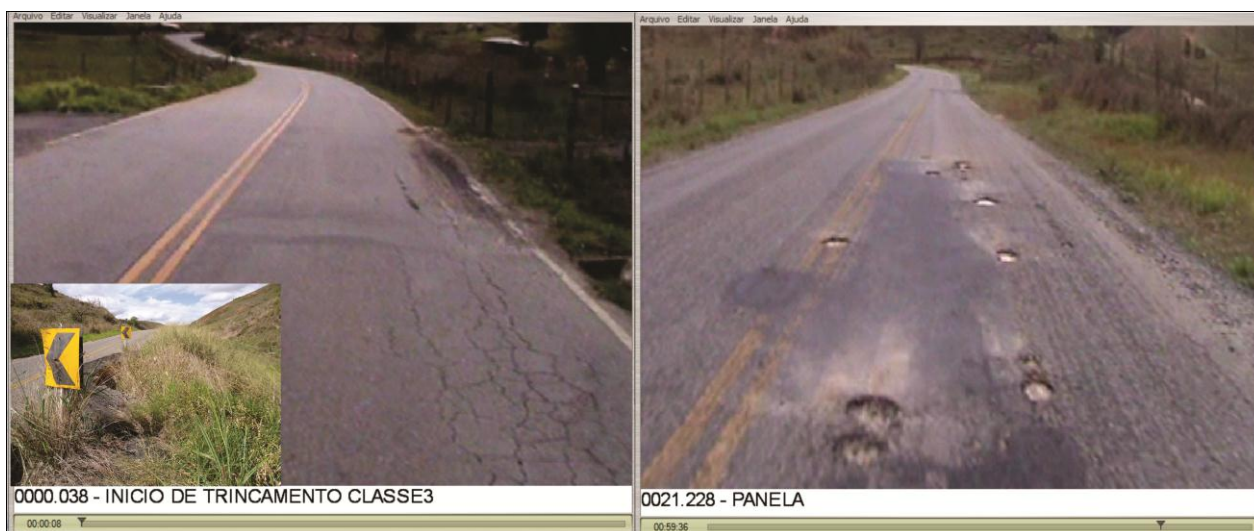
**774LMG0040** – Goiabeira – Entrª BR 259

Pavimento em TSD/LAMA apresentando vários segmentos com muitos remendos e panelas além de desagregação generalizada. Conceitualmente este trecho apresenta-se em mau estado de conservação. No km 17 ocorre uma erosão no talude de aterro.

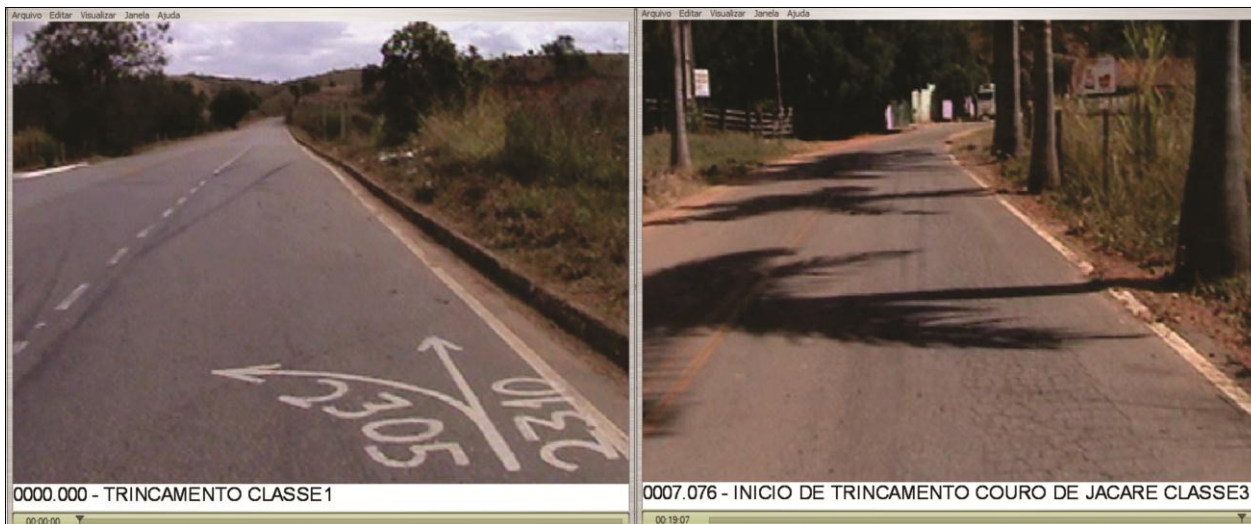
**900AMG2310** – Entrº BR 116 – Sobrália – Fernandes Tourinho  
Revestimento em CBUQ em bom estado de conservação

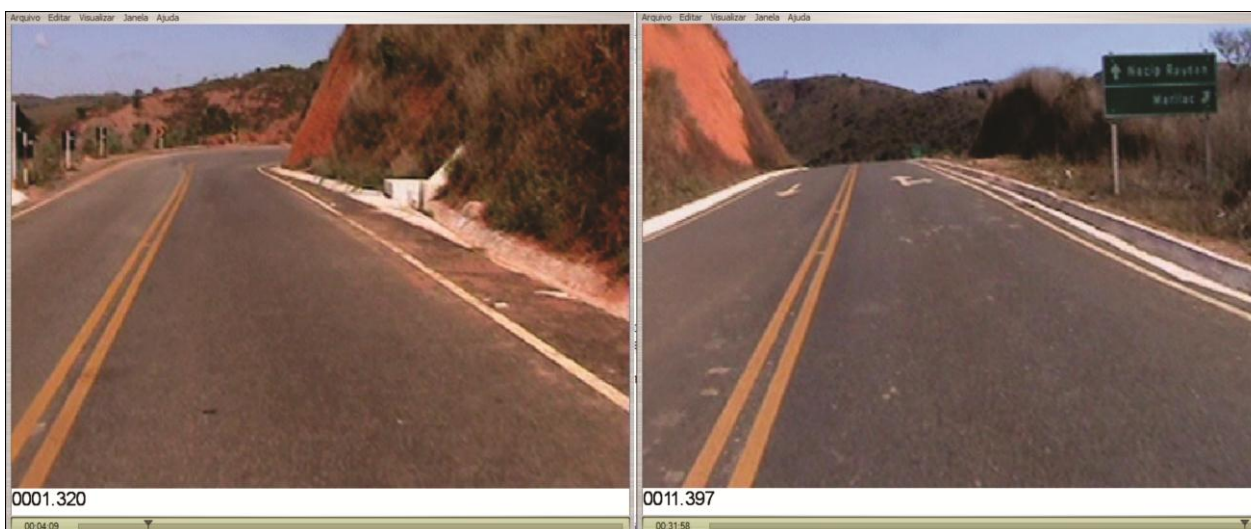
**900AMG2315** – Entrº LMG 744 – São José da Safira  
Revestimento em TSD. Trecho implantado recentemente, apresentando o revestimento em bom estado de conservação. Na chegada em São José da Safira alguns blocos sextavados do revestimento apresentam deslocamento.

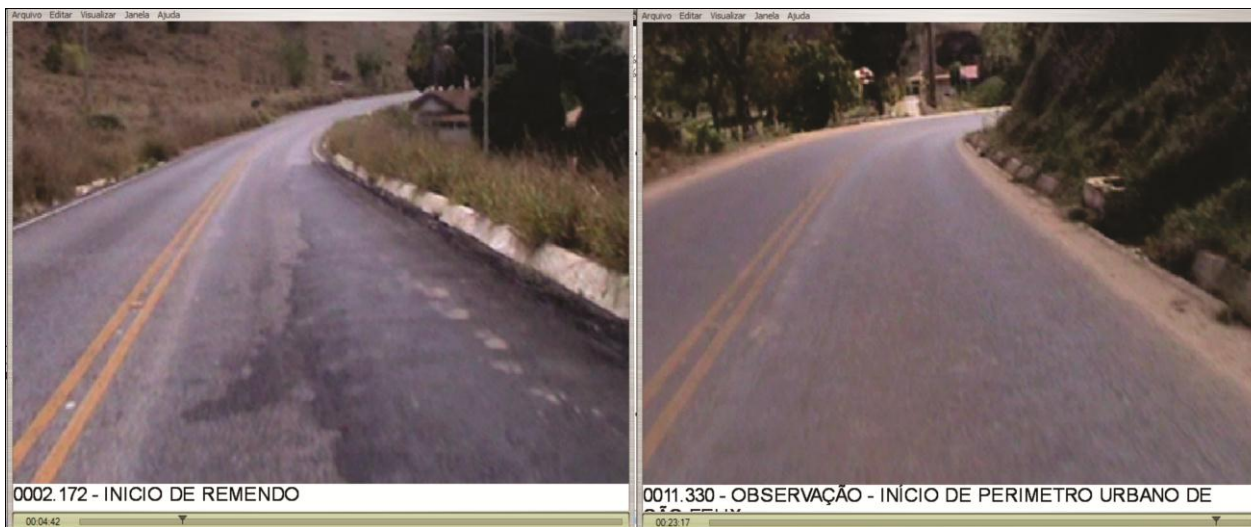
**900AMG2325** – Entrº MG 417 (Mendes Pimentel) – São Félix de Minas  
Revestimento em TSD. Trecho novo com revestimento em bom estado de conservação.
